平成19年度の森林保全室の施策方針について

治山事業による平成16年度台風災害の復旧に携わって

補強土壁との1年

治山事業による平成16年度 台風災害の復旧に携わって

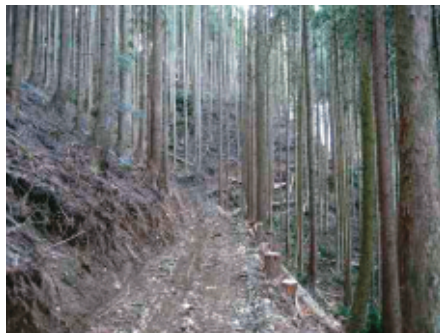
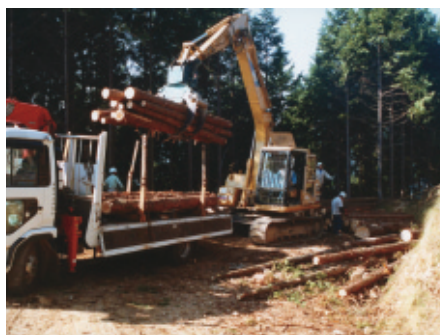
▲作業道の開設により、収益性の向上を図る事例

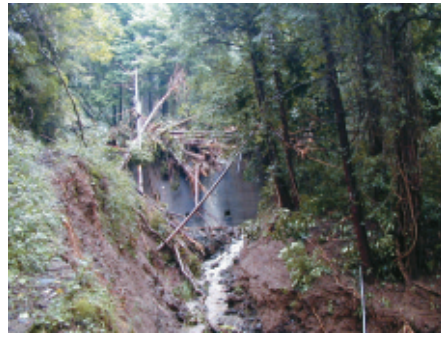
▲山地災害危険地区内の治山ダムが流木を補足し、下流の被害を最小限に抑えた事例

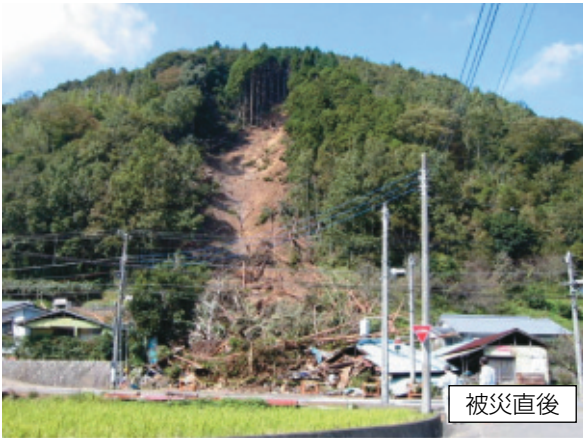
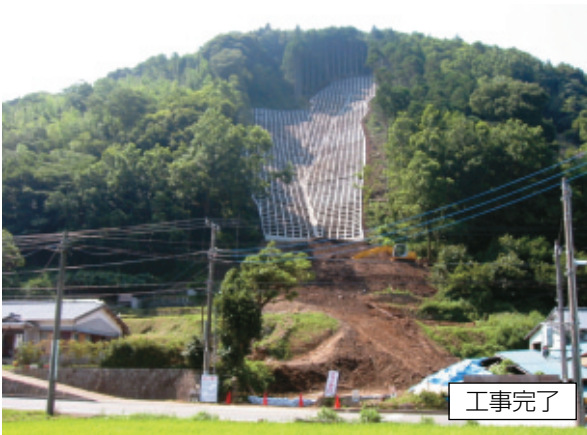
▲H16年の台風22号により山腹崩壊が発生し、災害関連緊急治山事業により迅速な対応を図った伊豆市浜井場の状況

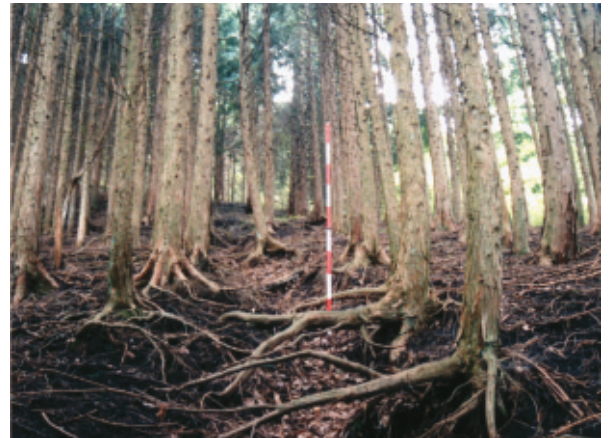
▲過密化し、下層植生が衰退して表土の流亡した荒廃森林

このため、防災機能の低下した荒廃森林において山地災害の未然防止を図る森林整備（本数調整伐約1,200ha）を重点的に実施します。

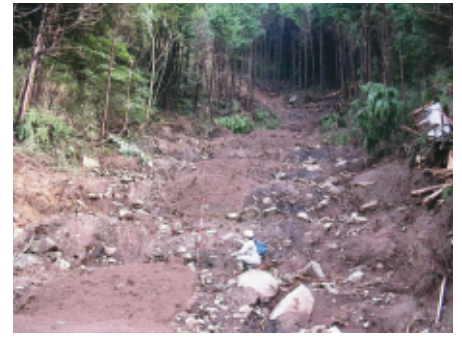
▲写真-3 緊急治山事業施行地
沼津市戸田 被災時

緊急治山で対応した箇所については現在では安定した状況にあり、周辺部を含めて、概ね緑化の進展が図られています。（写真-1～4）

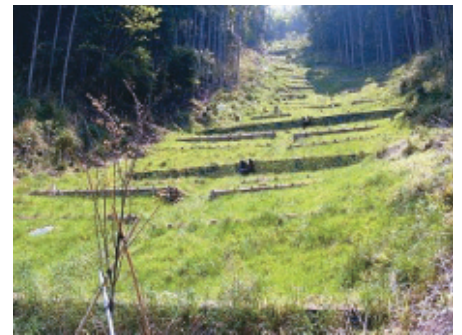
▲写真-4 緊急治山事業施行地
沼津市戸田 現況 (H19.4)

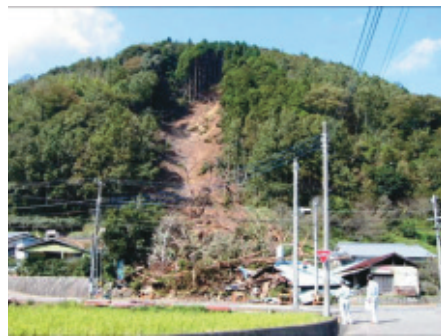
▲写真-1 緊急治山事業施行地
伊豆市上船原 被災時

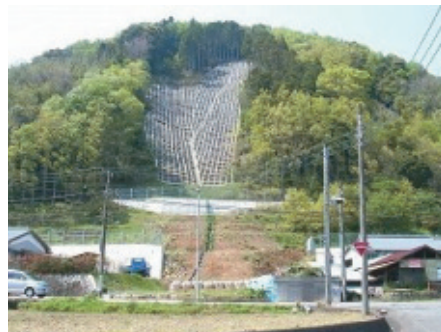
▲写真-2 緊急治山事業施行地
伊豆市上船原 現況 (H19.4)

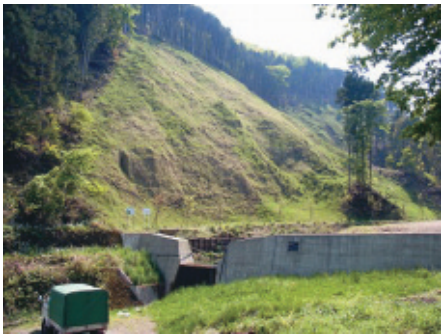
▲写真-6 同上現況(H19.4)
谷止工(緊急)、山腹工(H17復旧)

緊急治山事業施行箇所の内4箇所は、全体計画の残事業分について、復旧治山事業として継続実施することとしました。これにより、当災害による被災林地の内、当初から復旧治山事業対応とした箇所を加え、平成17年度は11件の復旧治山工事と1件の県単治山工事により被災林地の復旧を図りました。天候にも恵まれ、追加割当となった県単補助治山工事以外は繰越することなく、年度内に無事工事を完了することができました。（写真-5、6）

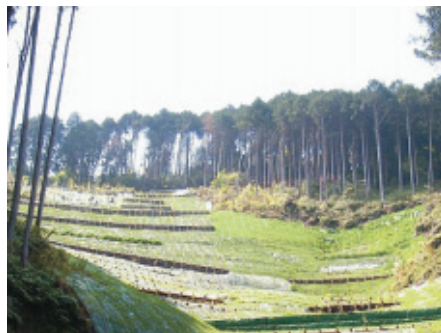
▲写真-7 H18地域防災治山事業施行地
沼津市内浦重須 現況(H19.4)
現地発生木材を利用した山腹工

倒木処理を兼ねた現地発生材の利用も図りましたが、比較的大径材が多く、施工業者様は規格揃えや材料運搬に苦労されたようです。現状では、現地発生木材は丸太柵工、丸太筋工、丸太積土留工等への利用が主体となっていますが、今後は例えば、丸太伏工のような規格・加工が煩雑でなく、木材使用量が多い工法を開発することも必要と思われれます。(写真-7,8)

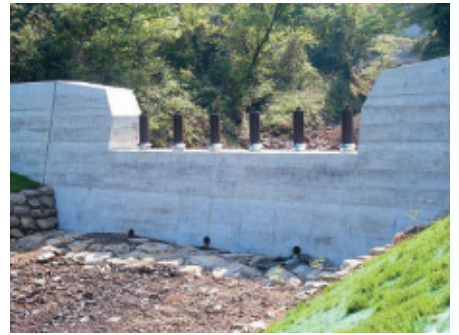
▲写真-8 H18復旧治山事業施行地
伊東市宇佐美 現況(H19.4)
谷止工に簡易流木止(スリット)を設置し、
現地発生転石を利用した河床整理を行った。

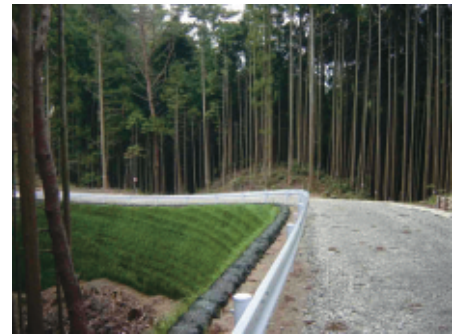
▲林道大尾大日山線（終点側より起点側を望む）

昨年度私が担当したのは、榛原郡川根町家山で、国有林境の尾根近くを通る箇所です。幅員は4.0m、最終施工延長は169m、主要構造物は補強土壁です。国有林を避け、線形が谷側寄りに計画されているため、施工延長169mのうち約160mの路肩に補強土壁を施工することとなりました。つまり、ほぼ全線です。さらに、補強土壁の高さが10mを超えるとところもあり、補強土壁に係る盛土は約4,000m³で、残土処理に困るどころか、

補強土壁工は、網と土とを交互に敷き重ね層にすることで、摩擦力を高め盛土の安定を図る工法です。ブロック積みやコンクリート擁壁に比べ安価であり、現場発生土を利用して施工することで残土を減らせるといった利点により、林道工事では路肩構造物として主流なものとなっています。
